# 遠見換機大法

## 前傳

檔案作者：林昱廷 (email:sppmg@msn.com)

製作時間：中華民國 97 年 7 月 30 日

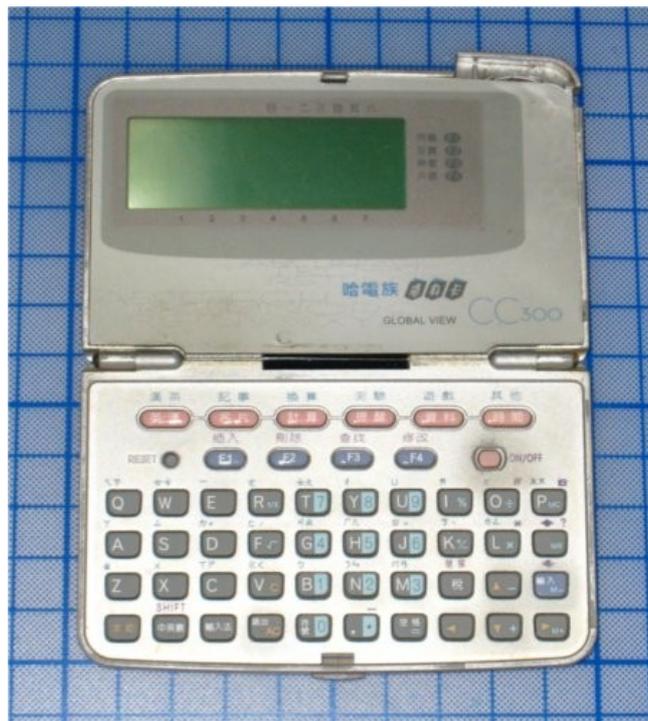
圖 1

外觀。

拆機方法同 nc2000(見修理哈電族—長久使用後出現螢幕接觸不良)，由螢幕邊邊撕開外殼。

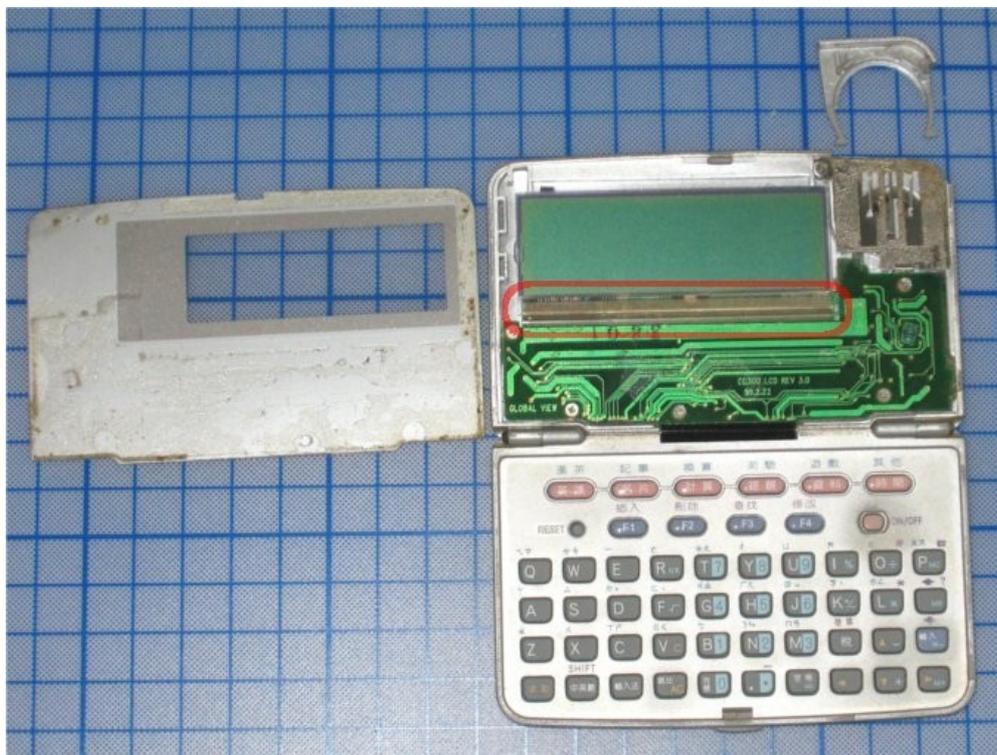
圖 2

拆開後的全貌。注意螢幕下方的排線（紅圈處），放大至下圖

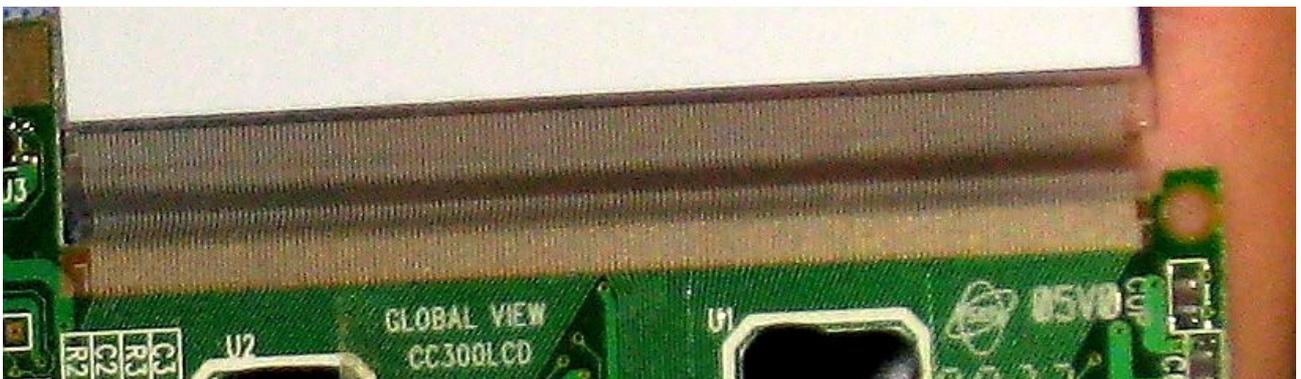
圖 4 與圖 5 是從另一面拍照。
